改善箇所説明図

不具合の内容

改善の内容

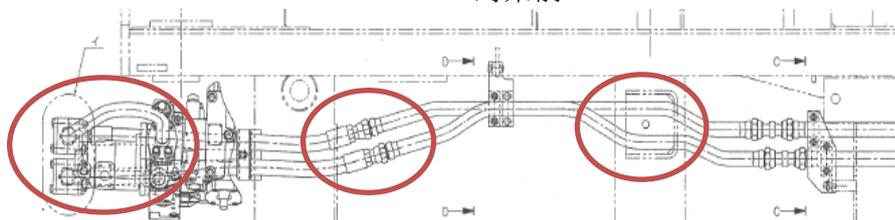
対策前

動力伝達装置の油圧配管において、当該配管を固定しているブラケットの強度検討が不適切なため、走行振動等により疲労破壊することがある。そのままの状態で使用を続けると、配管の振動により接続コネクタのナットが緩み、油が漏れ出し、最悪の場合、当該コネクタが外れて、走行モータを駆動できなくなる。
