改善箇所説明図

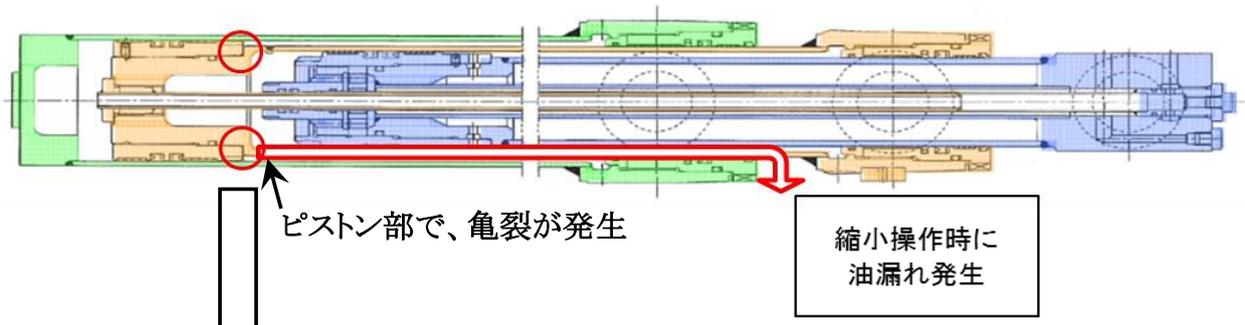
不具合発生箇所断面図

クレーン装置のブーム伸縮シリンダにおいて、シリンダピストン部の形状が不適切なため、クレーン作業中にブーム伸び側ストロークエンド時の衝撃荷重を繰り返すことにより亀裂が入り、伸縮シリンダから作動油が漏れる。

- 全車両、
- ①ピストン部の形状を改善した対策型シリンダに交換する。
 - ②ストロークエンド時の衝撃を緩和するソフトウエアに交換する。
