改善箇所説明図

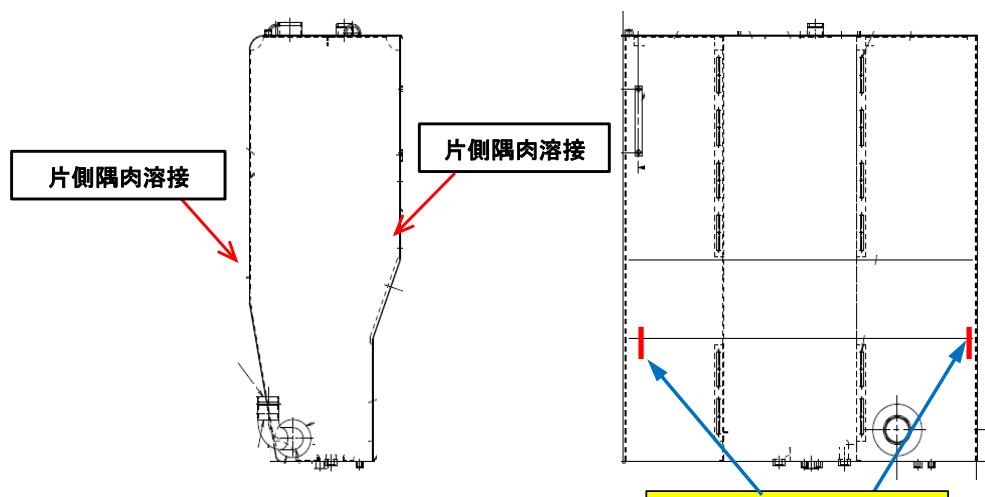
対策前

〔 作業用作動油タンクにおいて、外板の強度が不足しているため、走行振動により亀裂が入り、作動油が漏れるおそれがある。 〕
