改善箇所説明図

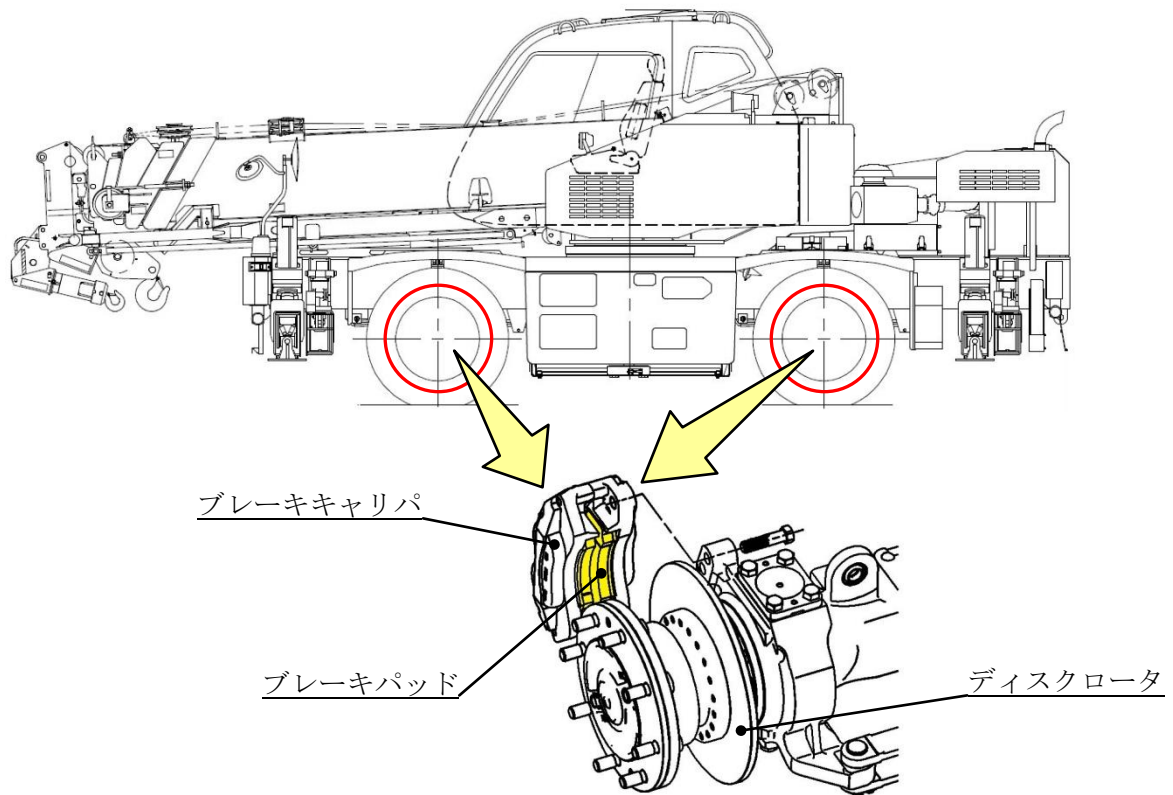
不具合発生箇所

ホイール・クレーンの制動装置において、ブレーキキャリパのピストンとブレーキパッドの重心点がずれているため、制動時にブレーキパッドとディスクロータの接触面が均一に接触しない。そのため、ブレーキパッドおよびディスクロータが振動して音を発するおそれがある。

全車両、形状を変更したブレーキパッドに交換する。
