## バッテリーターミナルの脱着に際しての注意事項

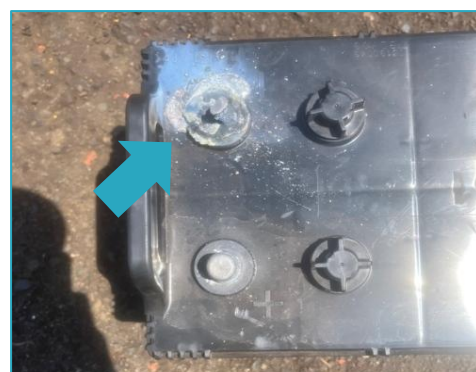
【バッテリーマイナス端子溶損】

バッテリー端子の接触不良により、端子が溶損した事例が報告されました。

機械のメンテナンス中に一時的に取り外していたバッテリーのマイナス端子を、動作確認のため手締め状態で再接続してエンジンを始動したところ、端子の接触不良によるスパークが発生し端子が溶損したものです。

バッテリーターミナルの締付け不足による接触不良は、局部的な発熱やスパークが発生させるおそれがあります。

異常に気づかず運転を継続した場合、バッテリー端子の損傷だけでなく、配線の被覆溶損、電装品の故障、さらには火災やバッテリーの破裂・爆発につながるおそれがあり、大変危険です。

バッテリー端子の脱着後は、必ず確実な締付けを実施してください。

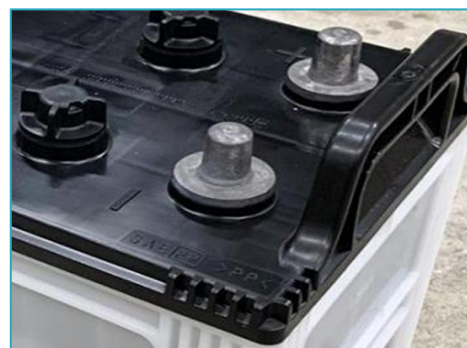
【バッテリー端子】

バッテリー端子は円錐形状であるため手で差し込んだだけでは奥まで固定できません。取付けの際にはプラスチックハンマーなどで確実に奥まで差し込む必要があります。一時的にバッテリー端子のアース線を外す際には、バッテリーターミナル(図示ボルト②D端子)は外さずにアース線ハーネスを接続している丸端子(図示ボルト①M10)を取り外しての着脱作業を行うことを推奨します。
