事故事例

つり荷重心移動によりブーム折損事故

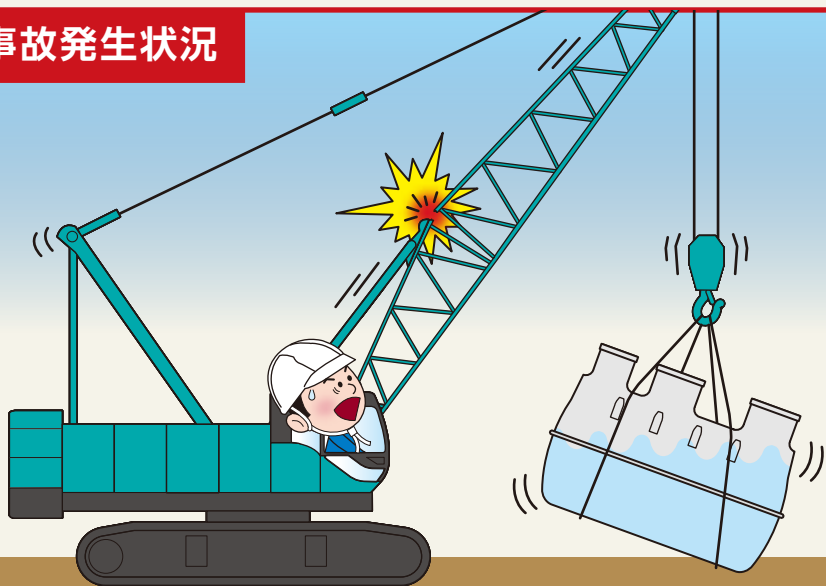
事故発生状況

水タンク(タンク重量約6ton/水の重量は不明)を吊り上げ作業中に水タンクが傾き、ブームがねじれるように折損した。

クレーンの操作はゆっくり行ってください

- つり荷に傾きが生じた場合、直ちにつり荷を下ろし、必ず有資格者がつり具の掛け直しを行ってください。
- 荷振れ防止の為、急操作・急停止はしないで下さい。

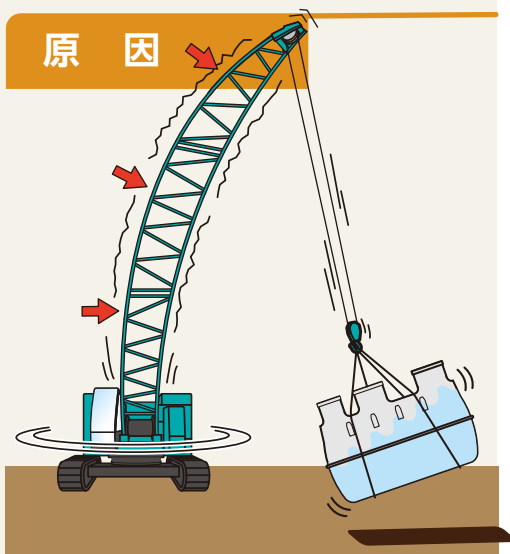
原因

旋回停止時、水タンク内の水が揺れ、重心位置が移動したことによりブームにねじれ荷重がかかり、折損(座屈)に至った。

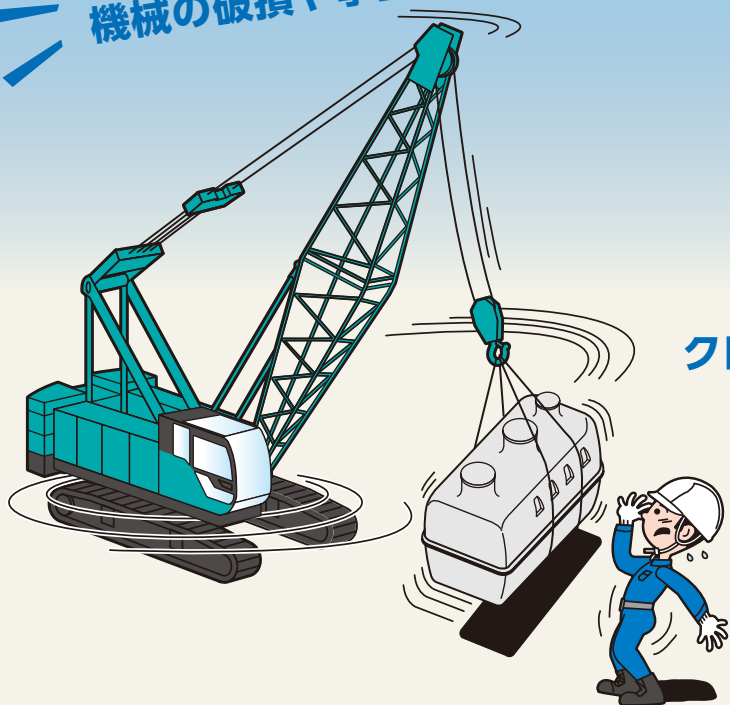
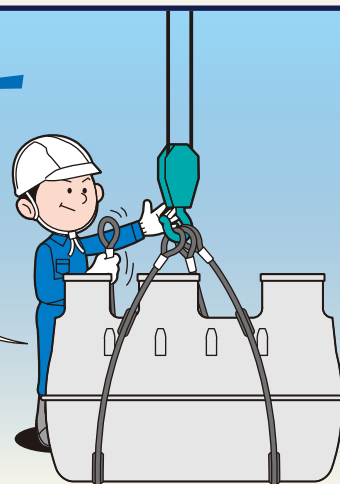
対策

つり荷の重心が移動することによって機械の破損や事故につながる恐れがあります
