改善箇所説明図

不具合発生個所（運転席内のフロン排出抑制法に関するラベル）

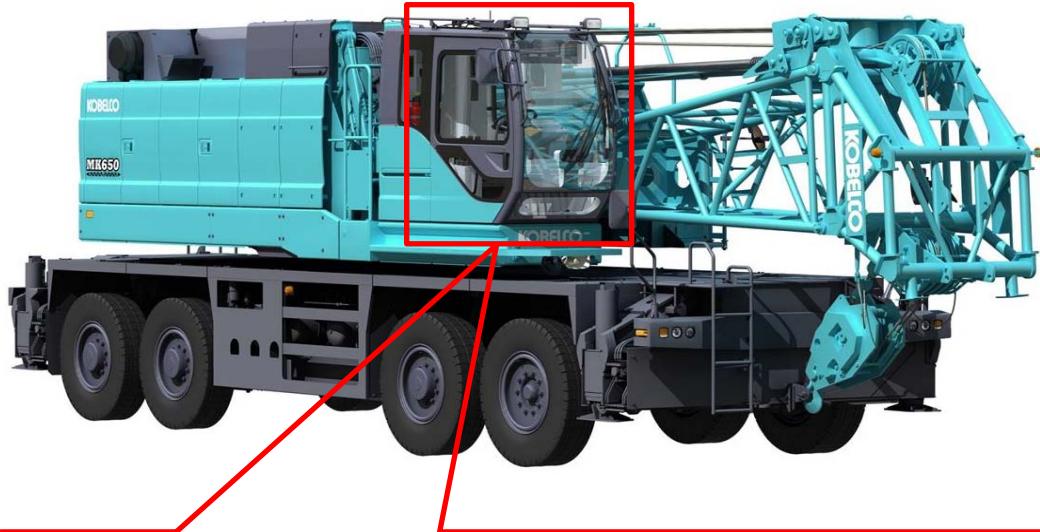
運転席内に貼り付けるフロン排出抑制法の第一種特定製品に関するラベルにおいて、令和元年経済産業省環境省令第五号にて改正された施行規則に基づく表示を記載していないことが判明した。そのため、車両に搭載したエアコンを廃棄する際にフロン排出抑制法に基づく管理ができないおそれがある。

全車両、改正内容を追加したラベルを貼り付ける。
