(2)①②改善箇所説明図
(走行用油圧配管固定部)

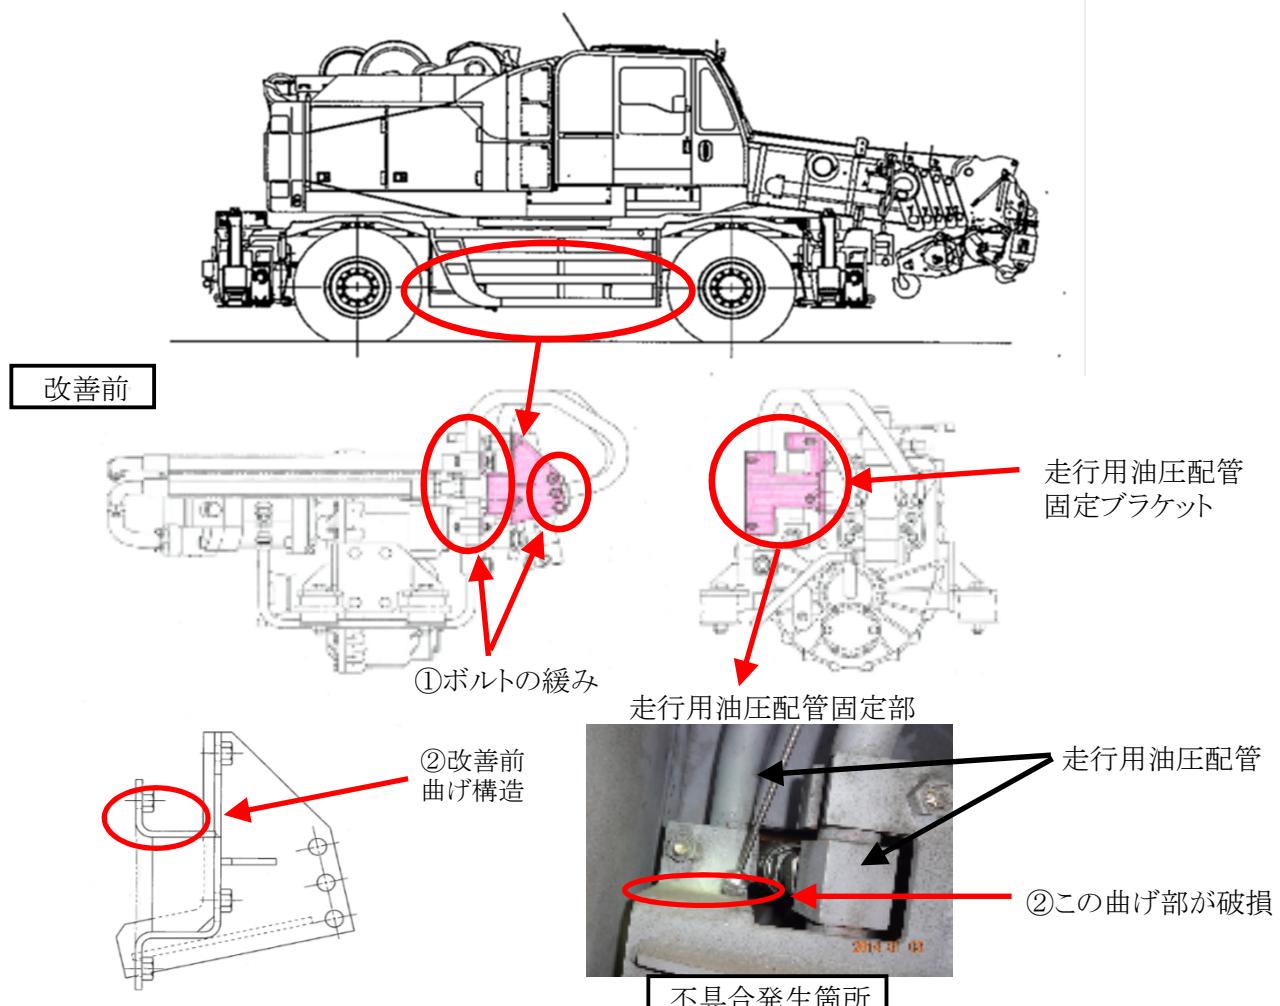
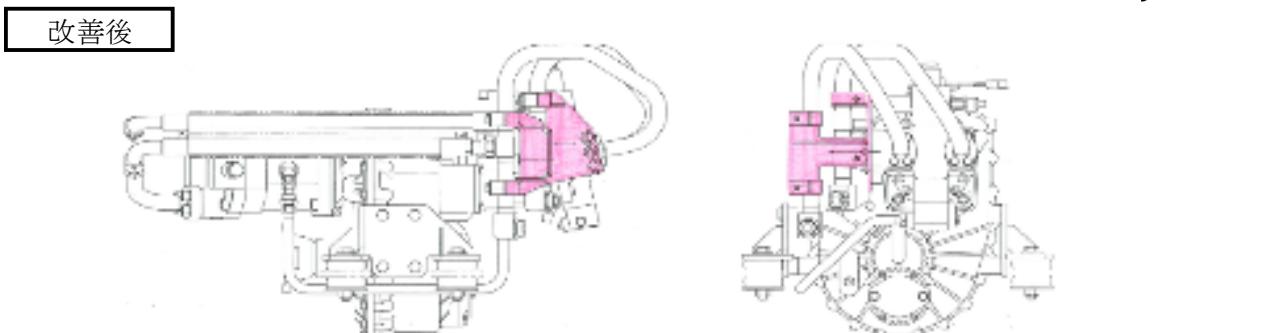
動力伝達装置の走行用油圧配管の固定ブラケットにおいて、
 ①ブラケットを固定する取付ボルトの締め付け力が不足しているものがる。そのため、
 そのままの状態で使用を続けると、走行時の振動等により、取付ボルトが緩むことで
 走行用油圧配管が損傷して作動油が漏れるおそれがある。
 ②曲げ加工が不適切なものがある。そのため、走行時の振動等により、曲げ加工部に
 亀裂が入り、そのまま使用を続けるとブラケットが折損、走行用油圧配管が損傷して
 作動油が漏れるおそれがある。

改善の内容

- ①全車両、ブラケットの取付ボルトを点検し、
正規トルクで締め付けられていない場合
は正規トルクで締め付ける。
- ②全車両、ブラケットを対策品に交換する。

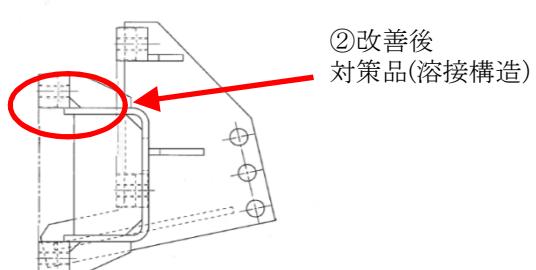
識別: ブラケットに白ペイントを行う。
