## 改善箇所説明図

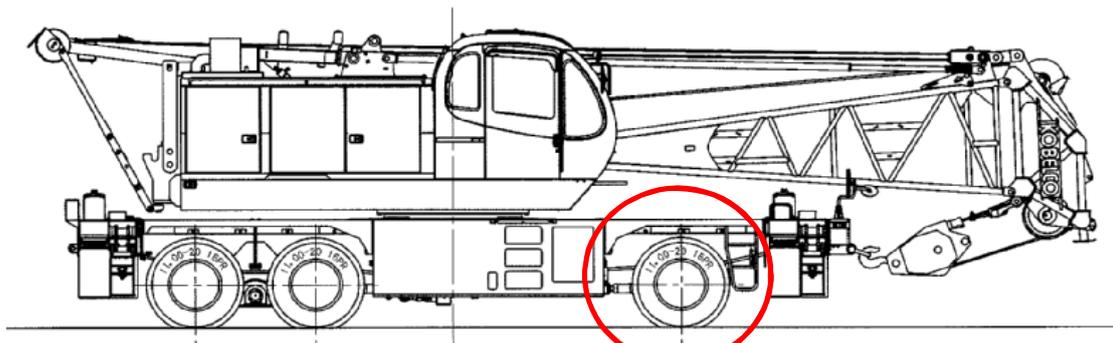
不具合発生箇所

クロスジョイント部破損

取扱説明書の2輪駆動/4輪駆動切換スイッチの説明において、4輪駆動を使用する路面の説明や注意喚起がされていない。そのため、アスファルトやコンクリートなどすべりにくい路面で4輪駆動を使用すると、センターデフ機構を持たないため、最大操舵時に前軸のクロスジョイント部に負担がかかり破損するおそれがある。なお、破損しても4輪駆動にならないこと以外は問題なく、2輪駆動における一般道の走行に影響はない。

全車両、取扱説明書を4輪駆動使用に関する説明と注意喚起を追加したものに差し替え、運転席に注意ラベルを追加する。
