改善箇所説明

不具合の内容

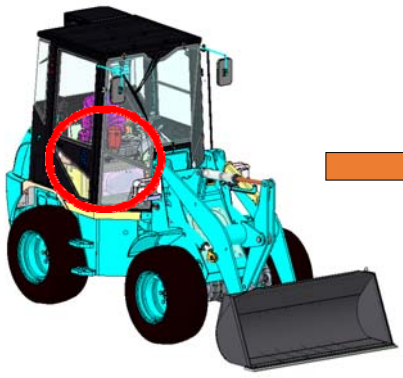
キャビン内部

小型特殊自動車のエアコン搭載車において、フロン排出抑制法に関する表示ラベルに不備があり、冷媒として充填されているフロン類の回収が行われていない製品の引取り等が禁止されていることの表示がされていない。

対象車両のラベルの上に、冷媒として充填されているフロン類の回収が行われていない製品の引取り等が禁止されていることを追記した対策品ラベルを貼り付ける。

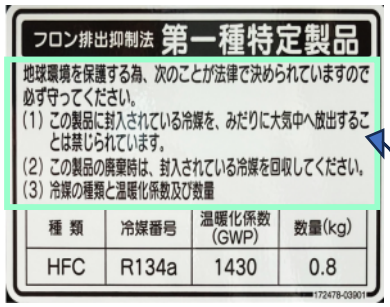
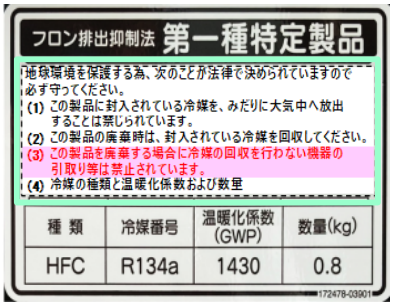
改善後

対策品ラベル

対策前ラベルの上に、必要な内容(赤字部)を追記した対策品ラベルを貼り付ける。
