事故事例

# クレーン分解中に旋回して転倒

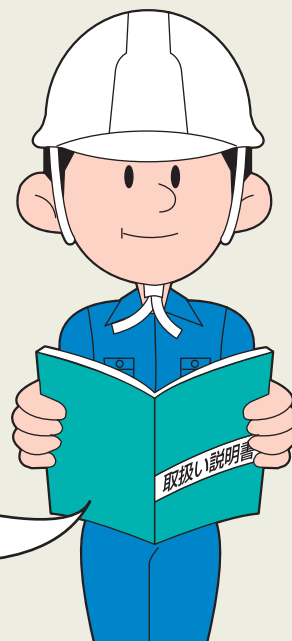
### 1.1.8 旋回・走行の安定性

1. 上表は堅土上での値を示します。軟弱地では地盤の養生をして、注意して作業してください。

上での旋回は、原則として行なわないでください。

クレーンの組立・分解時には取説に記載のある『安定度表』を参照し、安全に作業を行いましょう。
