改善箇所説明図

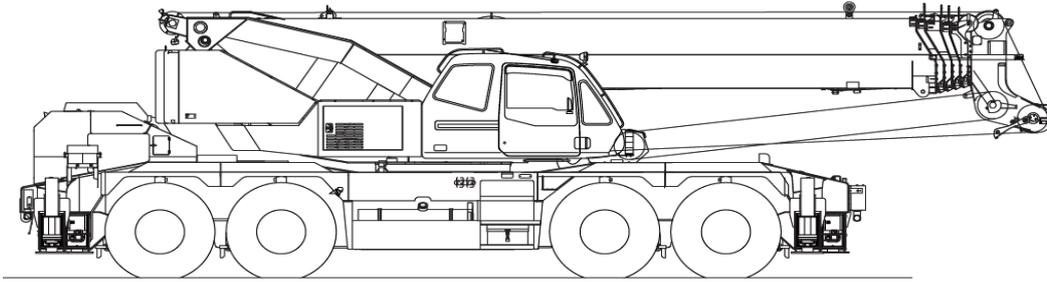
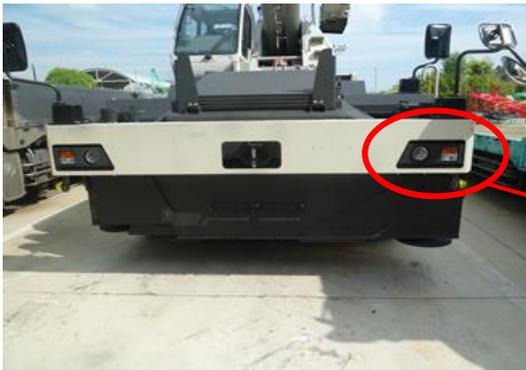
不具合発生箇所

方向指示器および車幅灯において、作業指示が不適切なため、塗装時に取り外したバルブを組付ける際、誤ったバルブが組み付けられたものがある。そのため、方向指示器の明るさが不足し、保安基準第41条第2項に適合しないおそれがある。

全車両、方向指示器および車幅灯のバルブを正しいものに交換する。

上側（方向指示器）バルブのソケット部に黒色マーカーで線を入れる。
