# 改善箇所説明図

## 基準不適合箇所

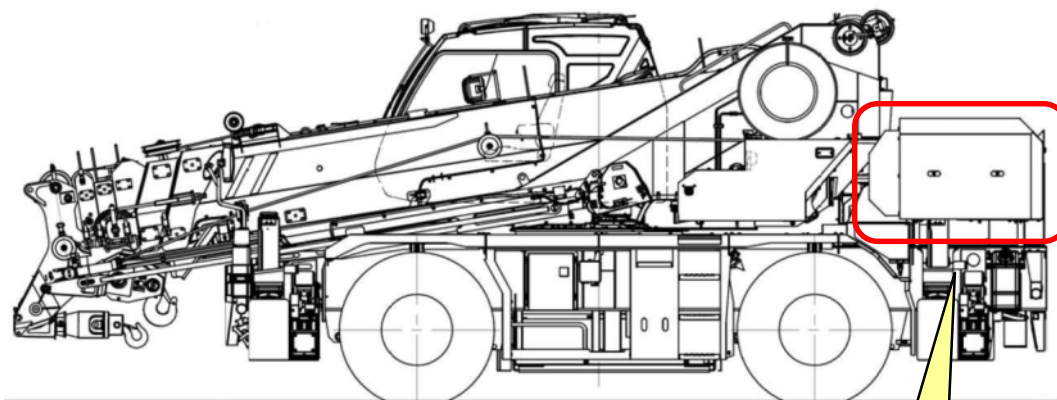
基準不適合発生箇所①

排気管

- ①ホイール・クレーンの排気管において、排気管接合部の溶接施工が不適切なため、接合部の強度が不足しているものがある。そのため、原動機の振動等により亀裂が生じ、そのままの状態で使用を続けると、亀裂が進行し、接合部が破断して排気ガスが漏れ、最悪の場合、騒音及び排出ガスの基準値を満足しないおそれがある。
- ②ホイール・クレーンの排気管において、固定方法が不適切なため、原動機の振動等により発生した応力によって、フランジに亀裂が生じることがある。そのため、そのままの状態で使用を続けると、亀裂が進行し、フランジが破断して排気ガスが漏れ、最悪の場合、騒音及び排出ガスの基準値を満足しないおそれがある。

- ①全車両、排気管を良品に交換する。
- ②全車両、排気管に固定サポートを追加する。
