改善箇所説明図

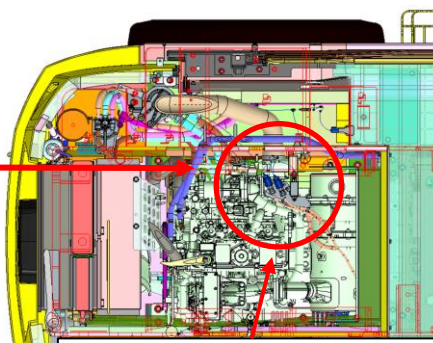
車両の全体像

DPF差圧センサにおいて、当該センサのハーネス及び固定用ブラケットの取付箇所の指示が不適切なため、エンジン始動等の振動によりセンサの端子が摩耗するものがある。そのため、そのままの状態で使用を続けると、センサ端子に酸化物等が付着しセンサがPM堆積量を誤認識することにより、エラーメッセージが表示されエンジン出力低下となるおそれがある。

全車両、ハーネス及びハーネス固定ブラケットを対策品に交換し、DPF差圧センサを新品に交換する。
