改善箇所説明図

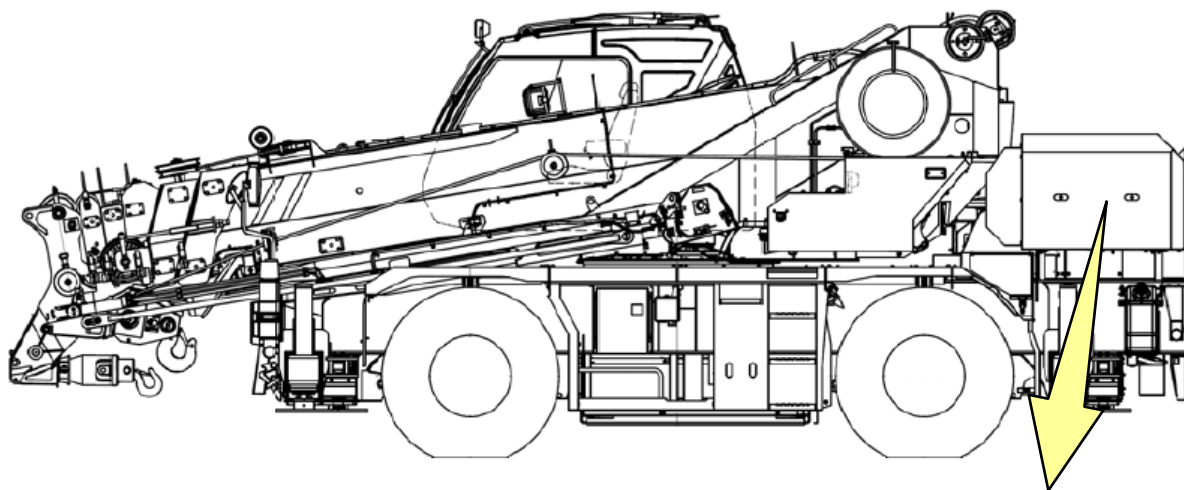
対策前

基準不適合発生箇所

接触

- ①ホイール・クレーンの原動機の燃料配管において、フレームとの隙間が不適切なため、始動時等の振動により、燃料配管とフレームが接触することがある。そのため、そのままの状態を使用を続けると、燃料配管が損傷し、最悪の場合、燃料漏れが発生するおそれがある。
- ②ホイール・クレーンの原動機の燃料配管において、組付けが不適切のため、配管のばらつきにより燃料配管とフレームの隙間余裕が不足しているものがある。そのため、燃料配管とフレームが接触している車両においては、そのままの状態を使用を続けると、燃料配管が損傷し、最悪の場合、燃料漏れが発生するおそれがある。

- ①燃料配管変更後のもの：全車両、燃料配管を対策品に交換する。
- ②燃料配管変更前のもの：全車両、燃料配管とフレームの隙間を点検し、接触もしくは隙間が狭い場合は燃料配管を対策品に交換する。

識別：エンジン銘板に白色ペイントを行う。
