改善箇所説明図

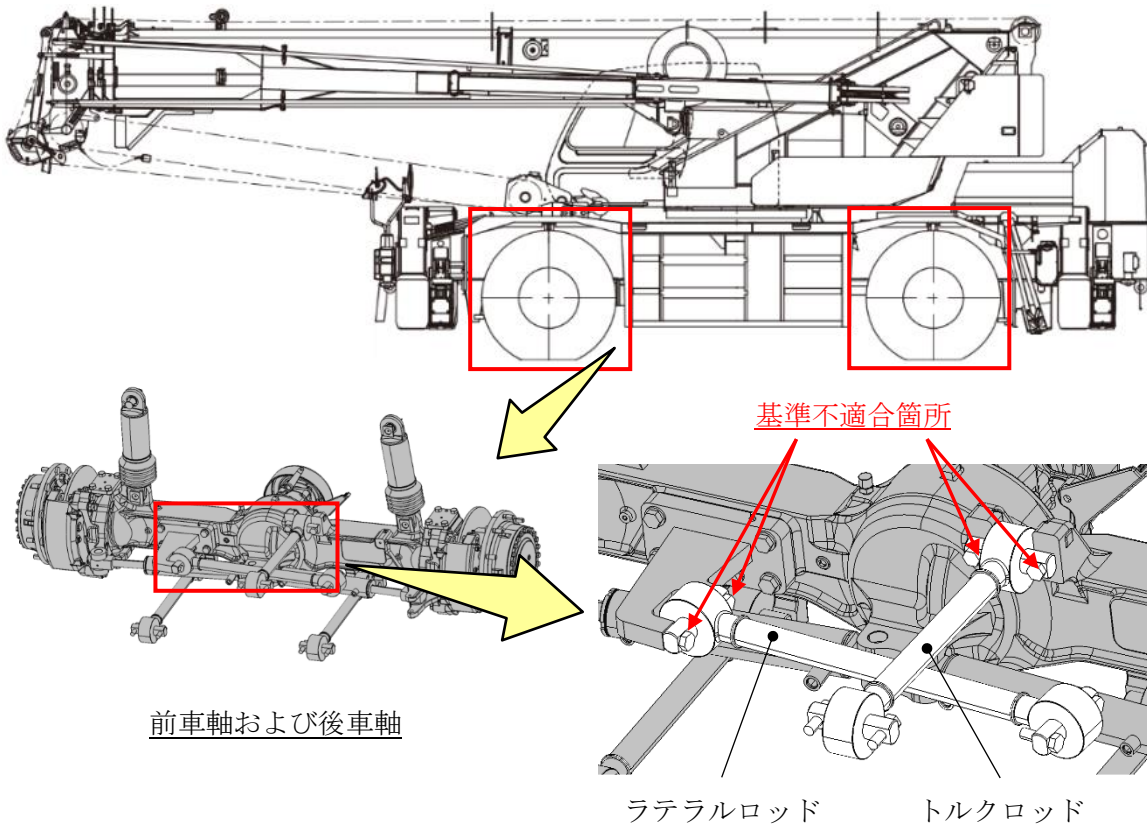
ホイール・クレーンの緩衝装置において、上側トルクロッド及びラテラルロッドの取付けボルトの締付け不適切なため、規定の締付けトルクで締付けられていないものがある。そのため、そのままの状態で使用を続けると、上側トルクロッドの取付けボルトが緩み折損し、上側トルクロッドが車軸から外れ、走行時に車軸のがたつき（異音）が生じるおそれがある。

全車両、上側トルクロッドおよびラテラルロッド取付けボルトの締付け点検を行い、締付けトルクが不足していた場合は、新品のボルトに交換し、規定トルクで締め付けをする。
