改善箇所説明図

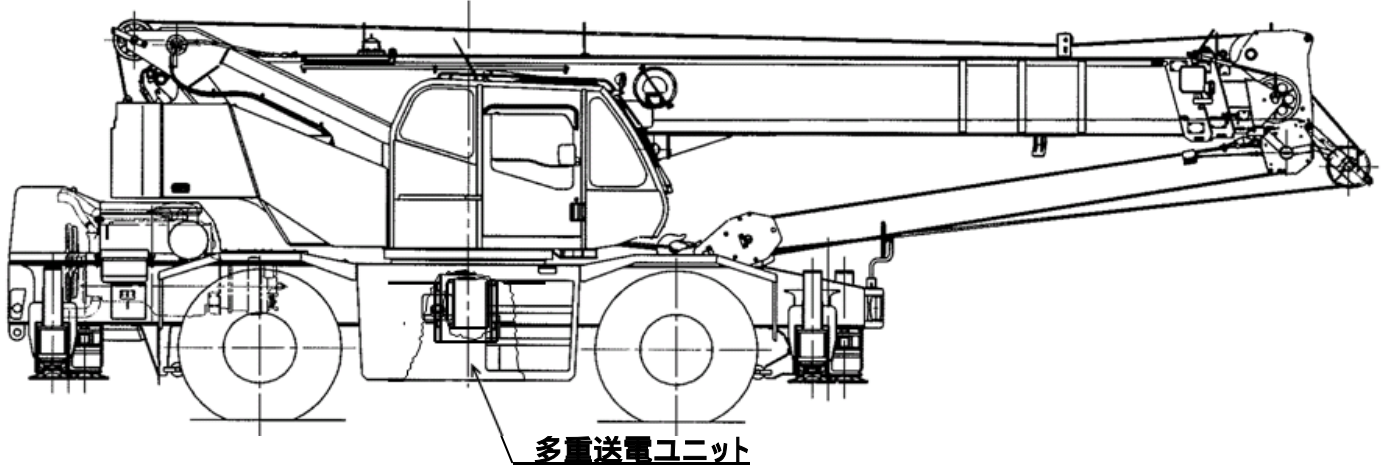
不具合発生箇所

動力伝達装置において、台車部の動力系を制御する多重送電ユニット内の制御基板に取り付けられている電源部コイルの取り付け部(リード)の強度が不足しているため、走行時の振動等によりリードが折損することがある。そのため、走行中に変速位置がニュートラルに固定され、走行不能になるおそれがある。

全車両、当該制御基板を対策品に交換した多重送電ユニットに交換する。
電源部のコイルをシリコンボンドで固定した対策基板に交換する。

対策基板を搭載した多重送電ユニット Assy を交換する。
なお識別のため交換した多重送電ユニットの下図指示位置に白色ペイントを塗布する。
