改善箇所説明図

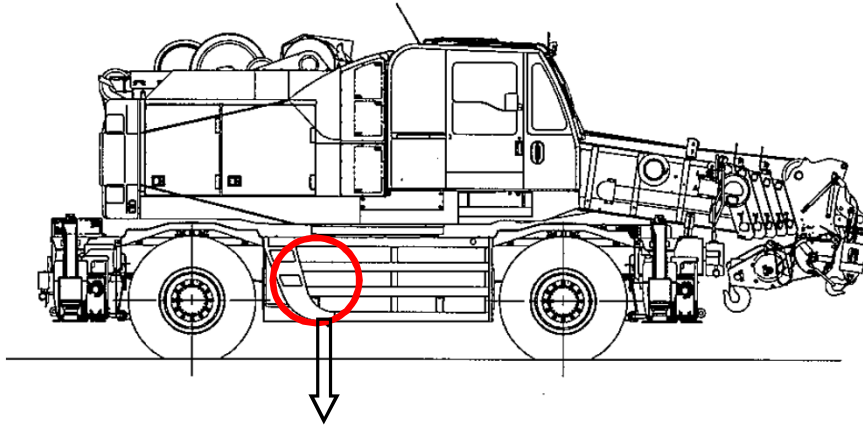
不具合発生箇所

動力伝達装置の後車輪用の油圧配管において、製造時のバラツキにより配管継ぎ手の強度が不足しているものがある。そのため、そのまま使用を続けると、振動等により当該継ぎ手に亀裂が発生し、発生した亀裂から作動油が徐々に漏れるおそれがある。

全車両、配管継ぎ手および配管を対策品に交換する。
