改善箇所説明図①

不具合の内容

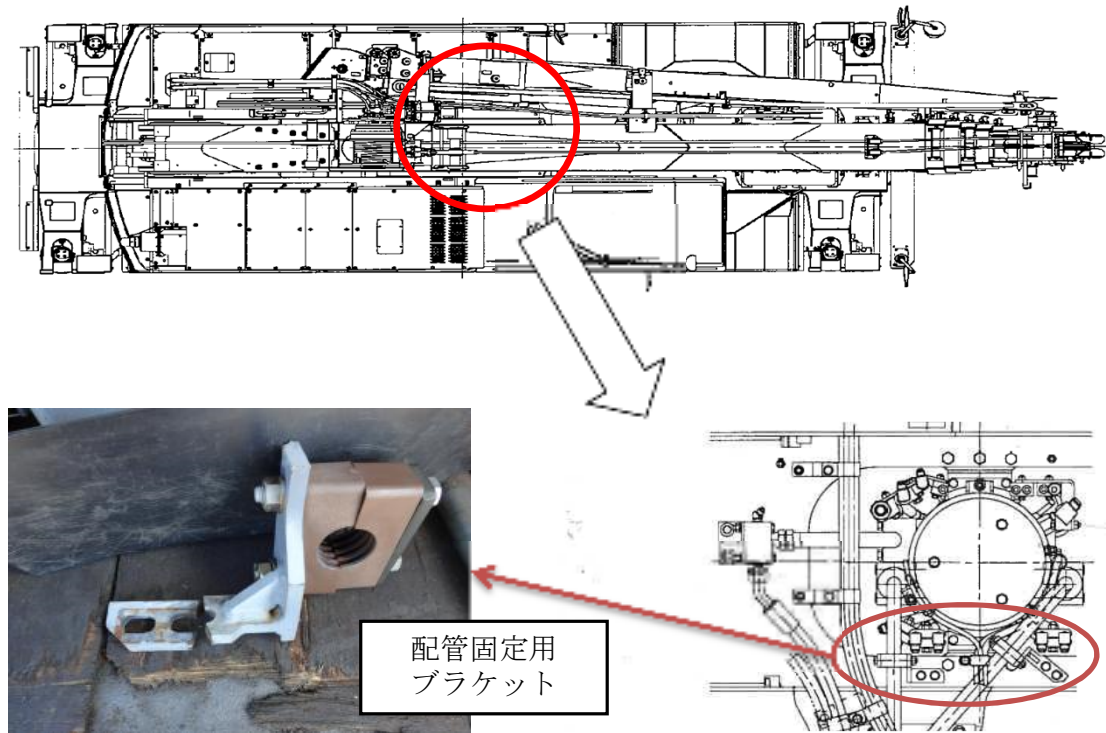
動力伝達装置の油圧配管（走行用）において、油圧配管を固定しているブラケットの形状が不適切なため、油圧脈動による応力の繰り返しを受けることで当該ブラケットに亀裂を生じ、当該亀裂部から異音が発生する場合があります。そのため、そのまま使用を続けると、走行用油圧配管が損傷して作動油が漏れるおそれがあります。

全車両、配管を固定するブラケットを対策品に交換する。

対策内容
板厚アップ
リブ追加
