改善箇所説明図

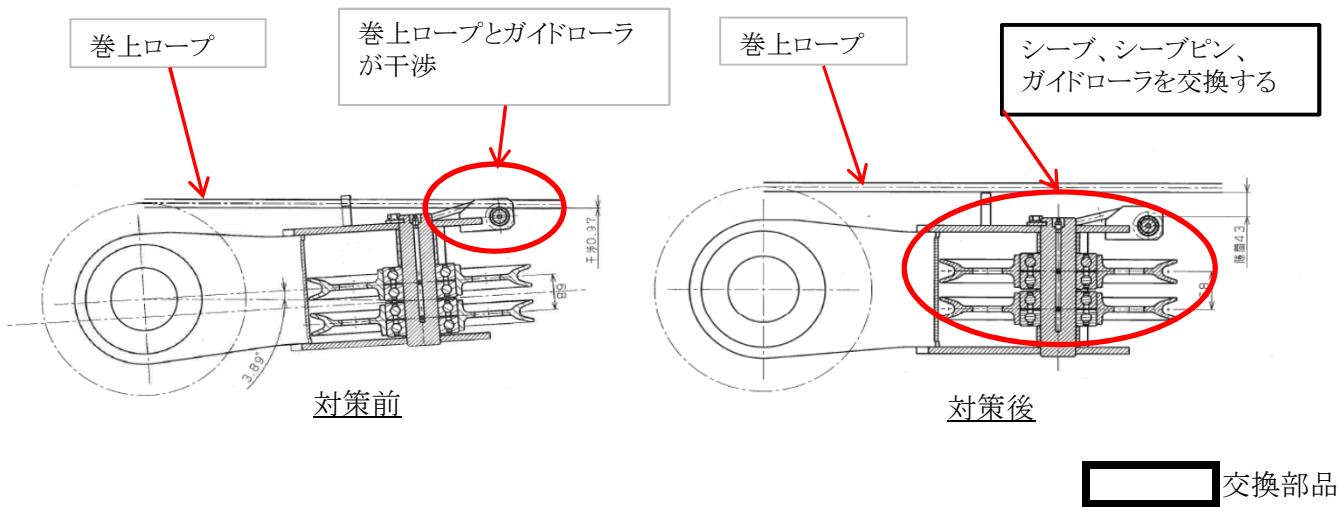
不具合の内容③

下部スプレッダーのシーブの配置が不適切なため、ガイドローラと巻上ロープが接触するおそれがある。そのため、ガイドローラが摩耗するおそれがある。

全車両、対策:シーブの配置を上下対称にする。
ガイドローラの表面硬さを上げたローラ(対策品)に交換する。
