改善箇所説明図

不具合の内容

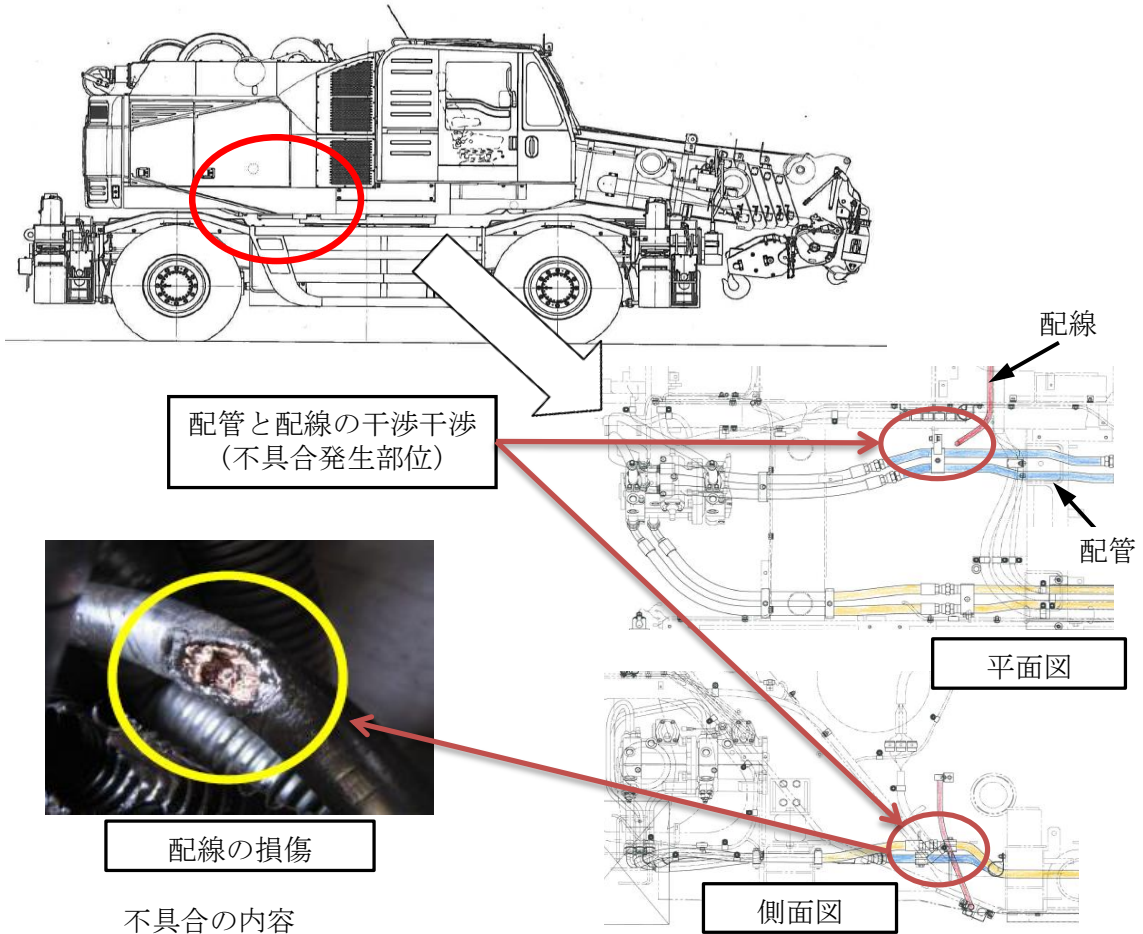
ホイール・クレーンにおいて、スターターモータの電気配線の配策設計が不適切ため、電気配線と作動油の配管が接触し電気配線の被覆が損傷することがある。そのため、配線と配管が接触するとスパークが発生し、配線が断線、または配管が損傷して、エンジンが始動できない、もしくは作動油が漏れるおそれがある。

全車両、配線の固定ブラケットを取り付ける。

ブラケットを追加して、配管との干渉を防ぐ。
