改善箇所説明図

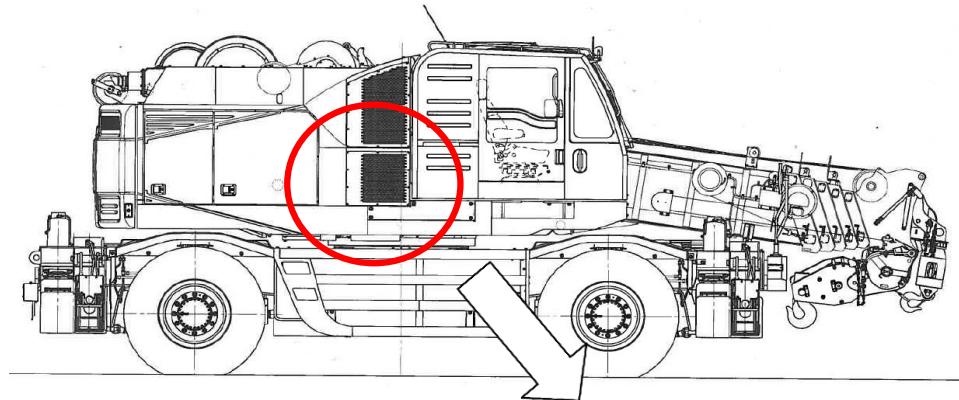
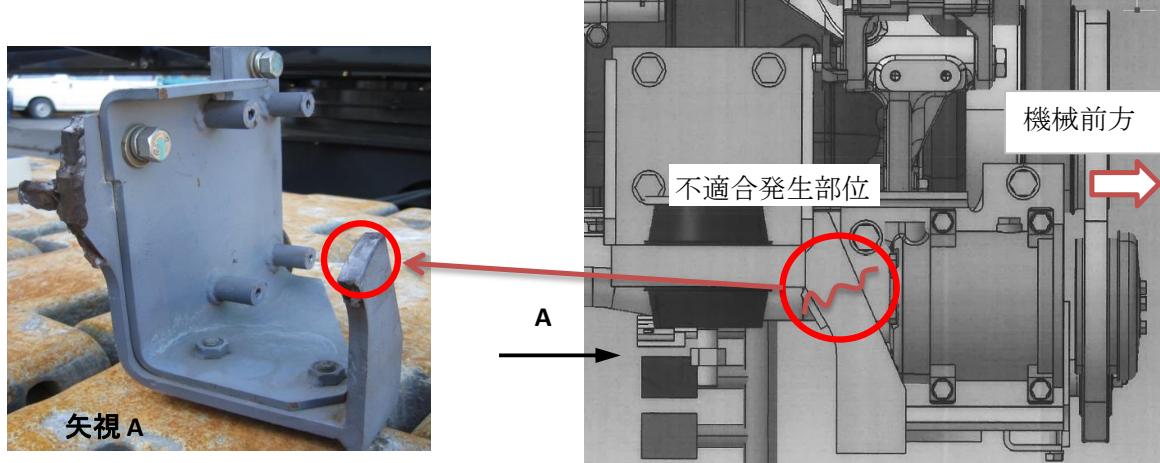
ホイール・クレーンのエアコンディショナにおいて、コンプレッサ取付ブラケットの形状が不適切なため、コンプレッサの振動によりブラケットの一部分に応力が集中し、亀裂が生じることがある。そのため、そのままの状態で使用を続けると、亀裂が進行して取付ブラケットが破断し、コンプレッサが脱落するおそれがある。

全車両、取付ブラケットを対策品に交換する。
