改善箇所説明図

不具合の内容

改善の内容

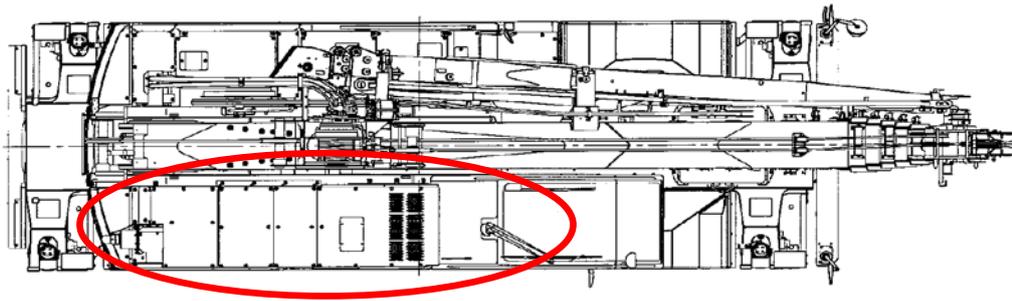
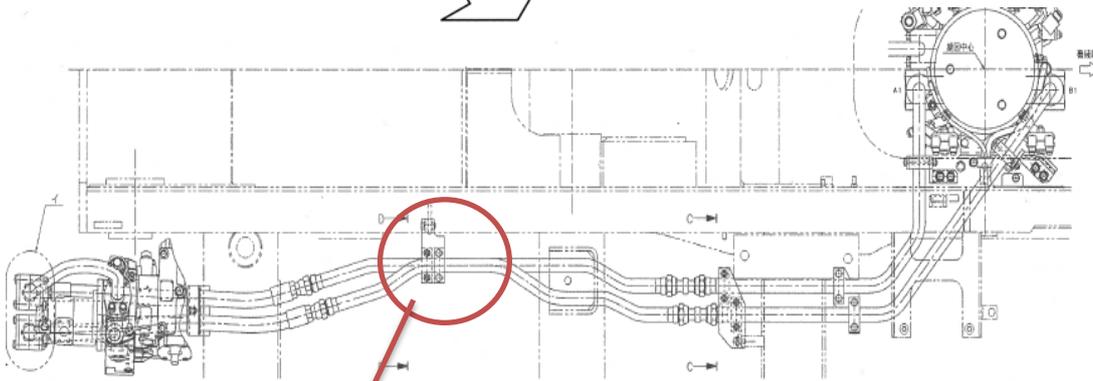
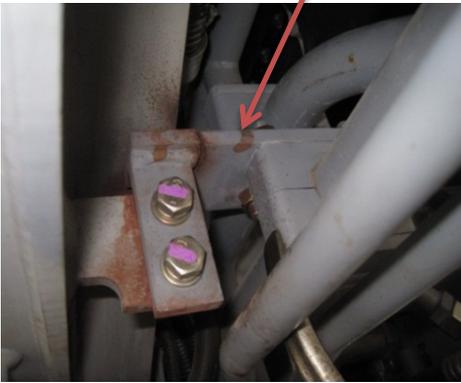
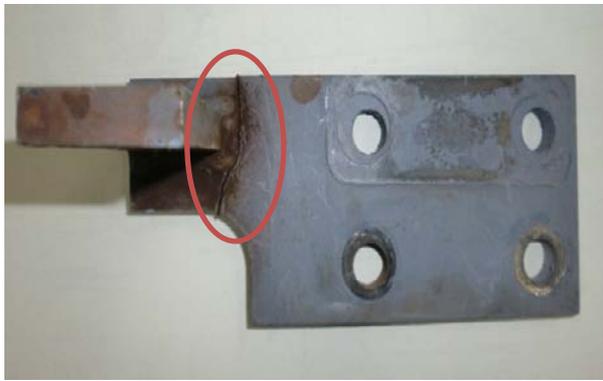
動力伝達装置の油圧配管において、当該配管を固定しているブラケットの強度検討が不適切なため、走行振動等により疲労破壊することがある。そのままの状態で使用を続けると、配管の振動により接続コネクタのナットが緩み、油が漏れ出し、最悪の場合、当該コネクタが外れて、走行モータを駆動できなくなる。

全車両、配管の取り回しを変更する。

チューブライン変更

油圧ホースに変更および
ホースクランプを追加

チューブライン変更
(長さ変更)
