事故事例

経年使用のクレーンによる作業中のつり荷ずり落ち事故

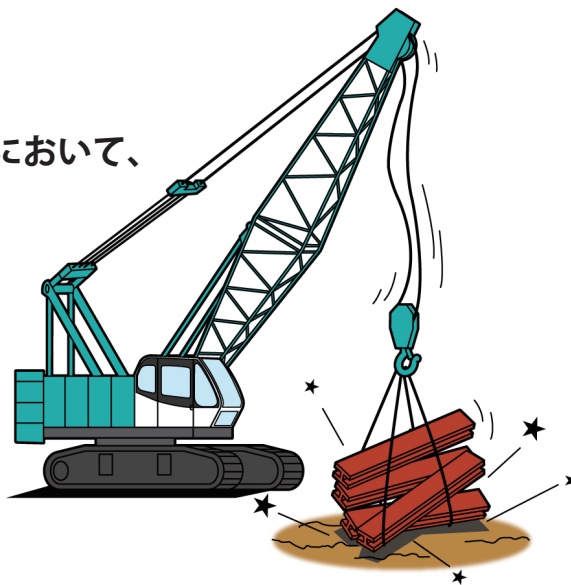
20年以上経過したクローラクレーンにおいて、主巻ウインチのクラッチが滑り、つり荷がずり落ちた。

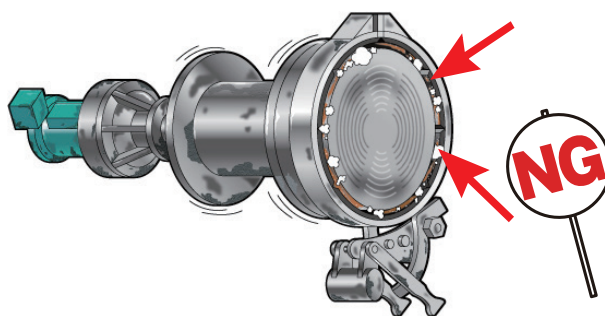
- ・ドラムとクラッチバンドライニングとの間に錆、埃、摩耗粉等の蓄積
- ・クラッチバンドの当たり面不足

クラッチドラム周辺の点検を確実に行う

- ・日常点検
作業開始前にクラッチドラム面に錆、埃、摩耗粉、油が付着していないことの点検を行なう。
- ・法定検査
定期自主検査（年次）、性能検査の実施については、弊社指定サービス工場へご相談・ご用命ください。
