改善箇所説明図②

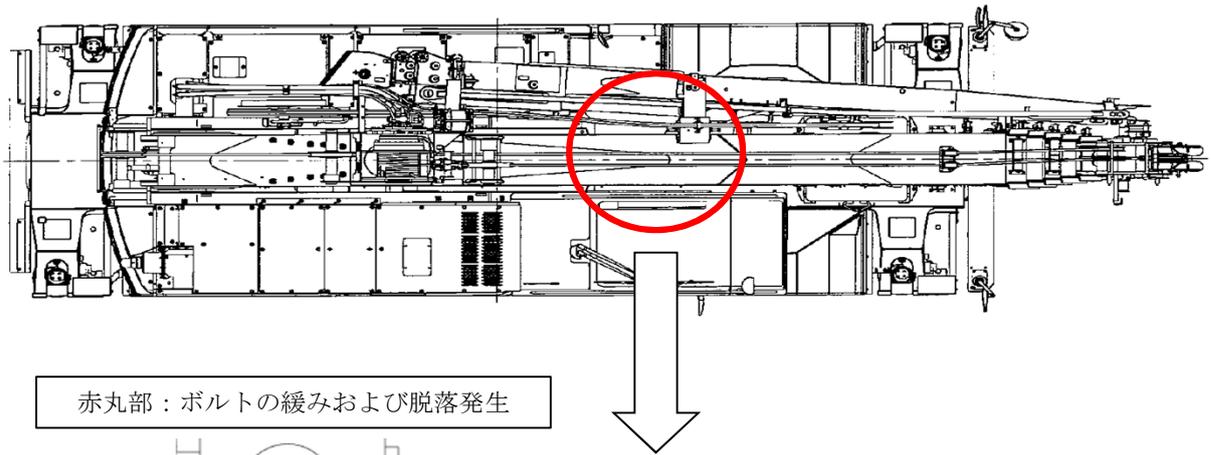
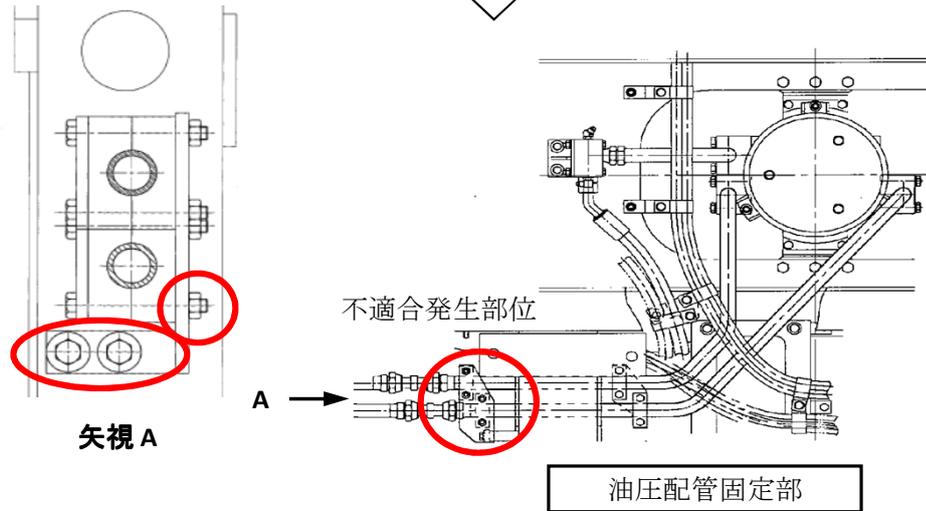
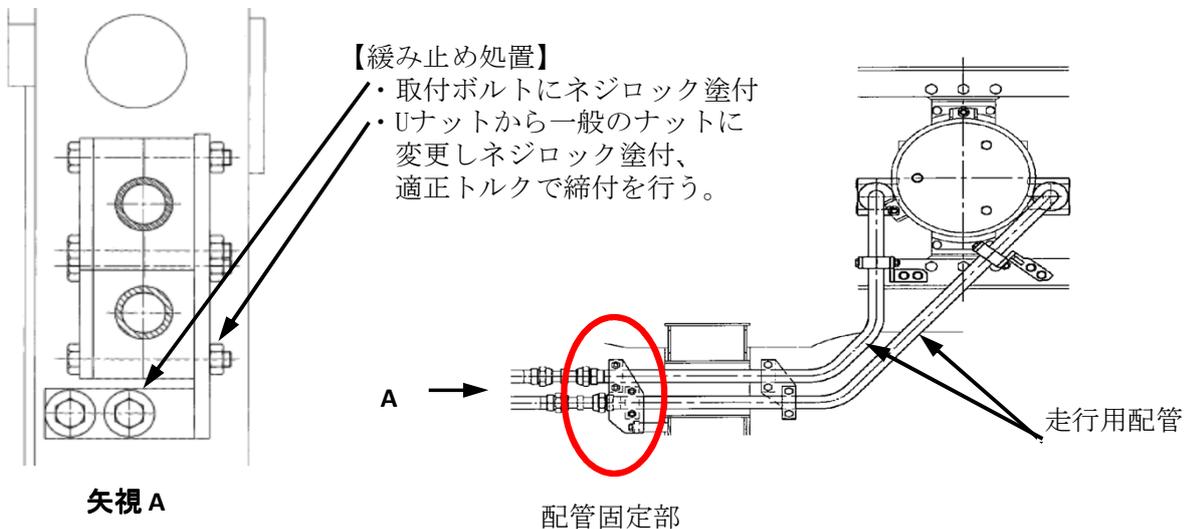
動力伝達装置の油圧配管（走行用）において、油圧配管を固定している取付ボルトの緩み防止が十分でなく、油圧脈動による振動でボルトの緩みや脱落が生じるものがある。そのため、そのまま使用を続けると、走行用油圧配管が損傷して作動油が漏れるおそれがある。

全車両、配管を固定している取付ボルトに緩み止めの処置を追加する。また、不具合発生部位以外の走行配管を固定している取付ボルトについても点検を行い、緩みのある場合は緩み止めの処置を行う。
